## 채석장 절취공사시 합리적인 굴착방안에 대한 연구

이 수 곤 · 최 우 일  
(서울시립대학교 토목공학과)

## A study of rational excavation direction in a quarry

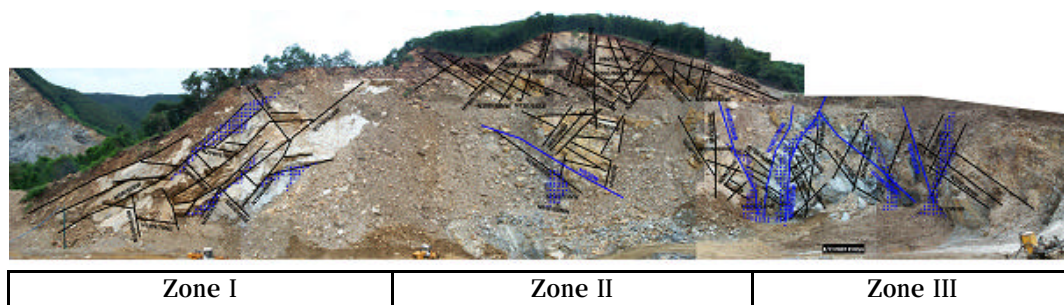
그림 2. 채석장 굴착사면 전경 및 불연속면 현황

채석장사면의 경우 사면의 주향 및 경사방향과 절리면의 특성등을 고려하여 3 개의 Zone 으로 구별하여 조사를 실시하였다. 슈미트해머 타격결과 일부 풍화대를 제외한 모든 지역에서 연암 이상의 강도를 나타내고 있다. 또한 Zone I 구간의 경우 N5~17W/43~50SW, N78~88E/45SE, N10~20W/63~70NE 와 같은 3 방향의 절리패턴이 뚜렷하게 관찰되었으며, Zone II 구간은 NS~12E/30~40W~NW, N58~70W/58~80NE, N50~74E/55~60NW, N60~73E/60~65SE 와 같은 4 방향의 절리패턴이 관찰되었다. 그러나 Zone III 구간은 N8~40E/36~55NW, N8~20W/85SW~80NE 등 크게 2 방향의 절리군이 우세하게 분포하나 소규모 단층에 의해 일부 교란된 양상이 관찰되기도 한다. Zone 에 구별없이 모든 구간에서 절리틈은 발파진동에 의해 수 mm 에서 심하게는 1~2cm 이상 이완되어 있으며 지하수유출은 전반적으로 Wet~Dripping 정도이며 Zone III 에서 가장 지하수유출이 심한 것으로 조사 되었다 (그림 2).

현장지표지질조사와 평사투영해석결과, 이 지역은 전반적으로 N10~20E/30~40 NW, NS~N15W/40~50SW, 그리고 N78~88W/45SE 세방향의 우세한 절리군이 뚜렷하게 발달하고 있으며 이들 절리군에 의해 Zone I 구간은 평면파괴, Zone II 구간은 평면파괴 및 쉼기파괴, Zone III은 전도파괴가 굴착 중 빈번하게 발생되며 상부자연사면에서 이완된 절리군들도 이에 포함되는 것으로 해석되었다.

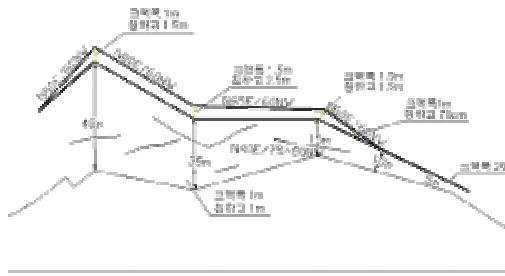
그림 3. 채석장 상부 자연사면 현황

이 지역의 경우 채광지역에서부터 수평거리가 5~40m 이상으로 실제 채광허가가 없는 지역에까지 대규모 절리의 이완이 발생하였다.

이완된 절리들은 채광지사면의 Zone II 구간에 주절리군인 N60E/60NW, N80E/60NW의 절리군에 해당하며 그 밖에 발생한 균열들은 대체로 N80E/75~90NW의 방향성을 보인다 (그림 3A).

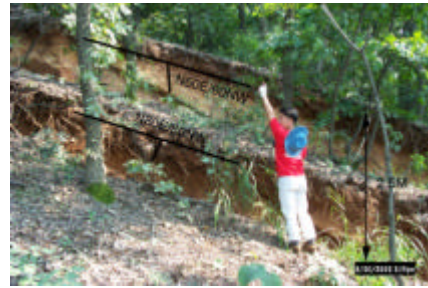
절리면의 이완크기는 최대 5m 내외이나 계속 진행중이며 점토가 2~4mm 내외로 충전되어 있는 것이 특징이다 (그림 3B).

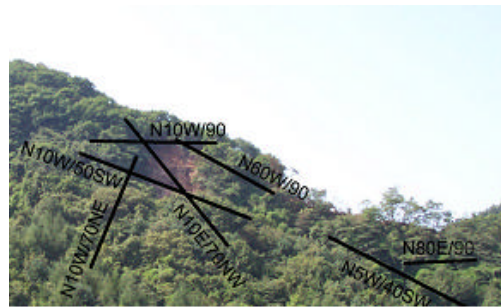
그림 4. 채석장 좌측 자연사면 전경  
및 불연속면 현황

채석장의 좌측 자연사면의 경우에는 굴착시 발파진동에 의한 소규모 붕락이 발생하였으며 이는 대개 전도파괴에 의한 것으로 관찰된다. 이 지역의 주절리군은 N10E/70NW, N10W/50SW, N80E/90 등의 방향성을 보이고 있다 (그림 4).

이는 채석장내에서의 절리패턴과 거의 유사하나 다양한 방향의 수직절리들이 채석장지역보다 우세하게 관찰되는 것이 특징이다. 자연사면의 특성상 지형이 고르지않고 암괴가 부분적으로 노출되어 전체적인 사면의 주향과 상관없이 발파

진동에 의해 다양한 방향의 수직절리들이 소규모 전도파괴를 일으키는 것으로 판단된다.

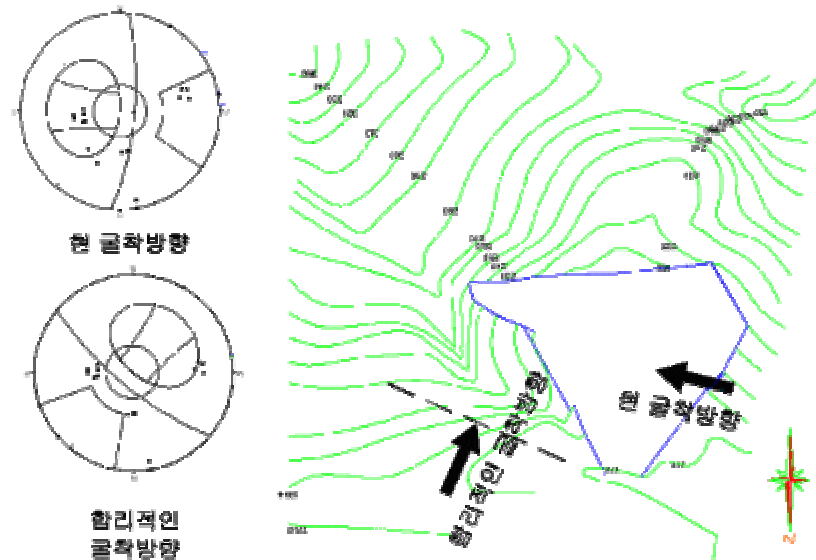
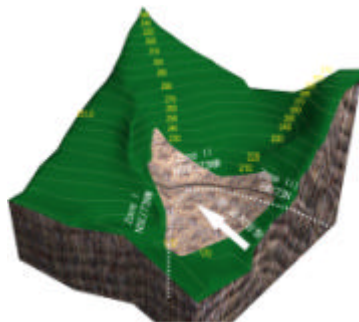
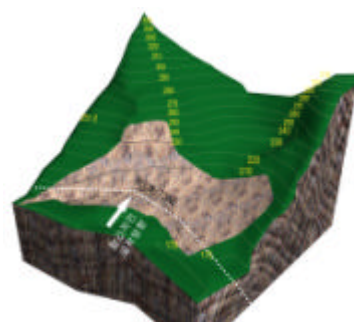
그림 7. 현 굴착방향과 합리적인 굴착방향의 2차원 및 3차원 지형비교

3. 조사지역인 OO 채석장사면의 경우 굴착 중 소규모 내지는 중규모의 평면파괴 및 썩기파괴등 계획되지 않은 크고 작은 붕괴가 일어나고 있으며 인접한 자연사면에 대규모 절리이완과 붕락을 유발시키고 있다. 이는 굴착방향을 오른 쪽으로  $125^\circ$  회전시켜서 굴착사면의 주향/경사를 N40E/73NW로 유지한다면 대 부분의 파괴가능성을 없앨 수 있을 것으로 판단된다.

본 연구지역의 정밀 지표지질조사와 평사투영해석, 위성사진을 통한 선구조 분석결과, 이 지역에서는 광역적으로 크게 3 방향의 절리군이 존재하는것으로 나타났다. 이처럼 광역적으로 불연속면이 규칙적으로 분포하고 있는 채석장의 경우 굴착을 하기전에 지표에 노출된 노두조사와 지질도 또는 지형도, 그리고 항공사진 또는 위성사진을 통한 선구조 분석을 실시함으로서 굴착전 굴착진행 방향을 합리적으로 결정할 수 있다. 본 조사지역의 경우 현재 굴착진행방향에서 남쪽으로 35° 정도로 방향을 바꾸면 대부분의 파괴가능성을 배제할 수 있을 것으로 해석되었다 (그림 7).
