## 정밀 지표지질조사를 이용한 단층 파쇄대 지역의 사면 안정성 연구

이 수 곤 · 양 홍 석  
(서울시립대학교 토목공학과)

A study on rock slope stability in fracture-zone area using a close  
geological investigation

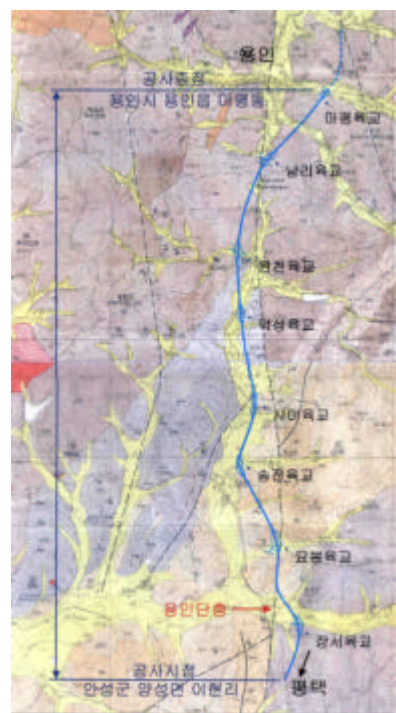
<fig 2.1> 본 연구지역의 지질도

● 단층 : 용인 시를 지나는 남북방향의 대 수직 단층인 용인단층은 50km 이상의 연장선을 갖는다. 이는 흑운모 편마암, 규장편마암 그리고 우백색 편암을 단절하는데 용인시 남쪽 무네미 고개에서 단층선에 따른 파쇄대가 분포한다.

● 습곡 : 석영운모편암 지대에서  $N5^{\circ} \sim 15^{\circ} E$  의 습곡축을 갖는 향사구조로 축부를 따라 흑운모 편암 또는 편마암체가 협재된다.

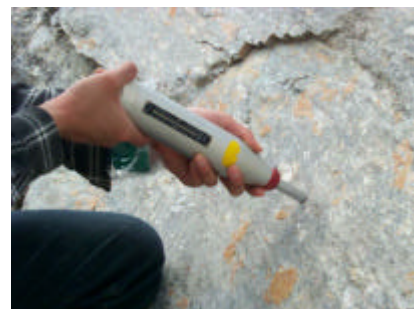
<fig 4.1> 슈미트 해머를 이용한 불연속면 강도 측정 전경

좌우측 사면에서 슈미트 해머를 이용하여 불연속면 강도를 측정한 결과 모암인 편마암이 15-25 정도의 풍화암의 강도를 나타낸다. 그 사이로 40-45 정도의 연암이상의 산성암맥과 기반암이 교호하여 나타나고 풍화가 심한 산성암맥은 풍화암 정도로 판단된다.

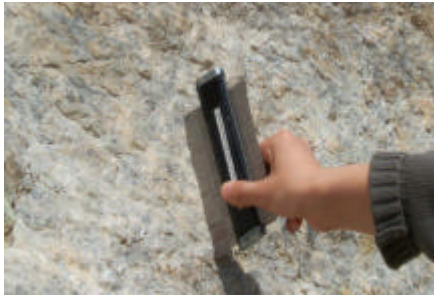
<fig 4.2> 프로파일 게이지를 이용한 불연속면의 형상 측정 전경

좌우측 사면에서 가장 대표적인 것으로 판단되는 세 개의 불연속면에서 프로파일 게이지를 사용하여 불연속면의 형상을 측정한 결과 JRC 의 값은 약 2~4 정도 인 것으로 판단된다.
