## 채석장 절취공사시 합리적인 굴착방안에 대한 연구

이 수 곤 · 최 우 일  
(서울시립대학교 토목공학과)

## A study of rational excavation direction in a quarry

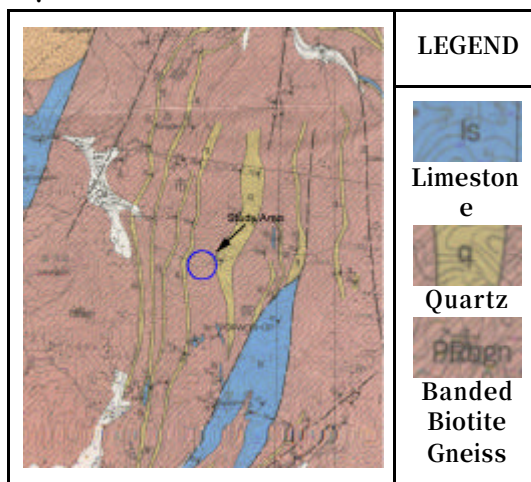
그림 1. 조사지역 지질도

조사지역내 주된 지질구조는 대체로 규칙적인 방향성을 보이고 있으며 조사 지역의 우측부에서는 중규모의 단층선들이 분포하는것으로 나타났으며, 그 선구조가 대체로 일정한 방향성을 보여주고 있다 (그림 1).

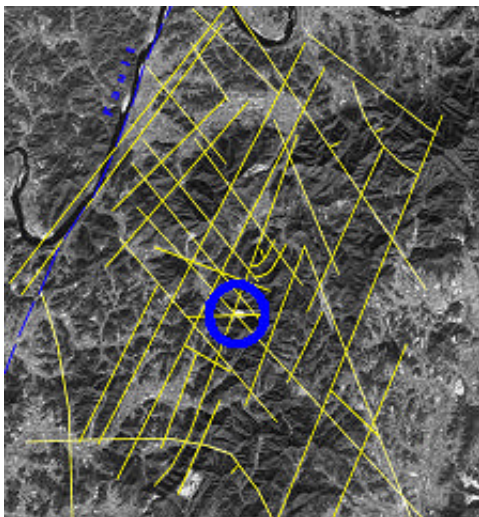
그림 6. 위성사진을 이용한 선구조 분석

인공위성 사진을 분석한 결과 N10E, N30W 방향의 선구조가 가장 뚜렷하고 조사지역에 인접해서는 N80W~NS 내외의 방향을 나타내는 선구조가 관찰된다. 이 세방향의 선구조는 현장지표지질조사 결과 얻어진 불연속면의 방향과 거의 일치하는것으로 불연속면의 연장성 역시 선구조 판독결과와 현장조사가 일치하는 것으로 판단된다.

가장 우세한 N10E 방향의 선구조는 암반내에 편리방향과 거의 일치하고 있으며, 이러한 지질구조는 인공위성 사진 (1:50,000) 내의 표시되는 지역 전체에서 광역적으로 규칙적인 방향성을
